# Certificato di verifica metrologica

Numero 14-0001-04

<b>Oggetto</b>	<b>Apparato di elaborazione periferico sistema di rilevamento della velocità media CELERITAS</b>	
<b>Costruttore</b>	EngiNe s.r.l.	
<b>Modello</b>	EnVES11-UL	
<b>Matricola</b>	AC0057C	
<b>Data delle misure</b>	dal 31/07/2014	al 08/08/2014
<b>Esito della verifica</b>	<b>POSITIVO</b>	
<b>Procedura applicata</b>	ProcCELER20140520-P01-R05	
<b>Progressivo del registro di laboratorio</b>	00004	
<b>Cliente</b>	ENG Techno di E.Guidotti Piazza Curiel, 6 13900 Biella (BI)	
<b>Destinatario</b>	ENG System s.r.l. Via Locatelli, 4 20124 Milano

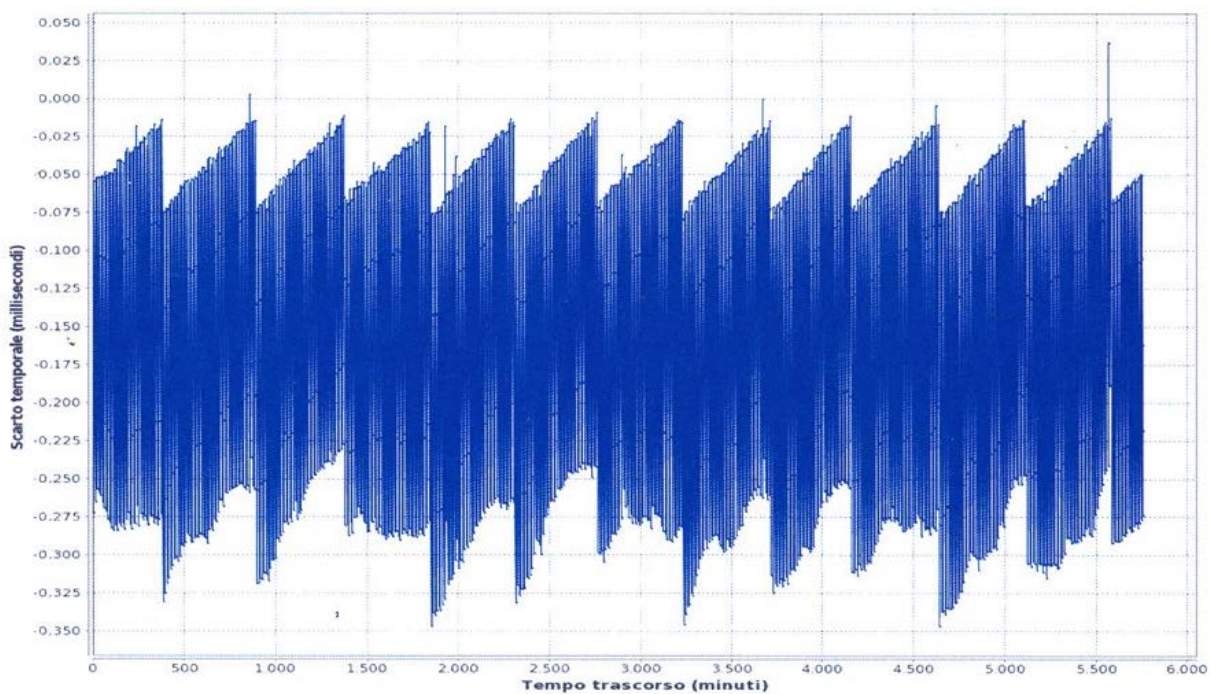
I risultati delle misure eseguite sull'apparato in verifica nei giorni dal 04/08/2014 al 08/08/2014 sono riportati in figura 1

Medio	-0,16 msec.
Minimo in valore assoluto	0,00 msec.
Massimo in valore assoluto	0,35 msec.
Durata della verifica	5760 minuti

Figura 1 - Andamento dello scarto di tempo nella fase di funzionamento regolare
